RD302 – PR 1+330

**TRAVAUX DE REPARATION ET DE CONFORTEMENT DU
PONT SUR LE CHER A SAINT VICTOR (03)**

Phase Projet

**1- Notice technique et
note de calcul**

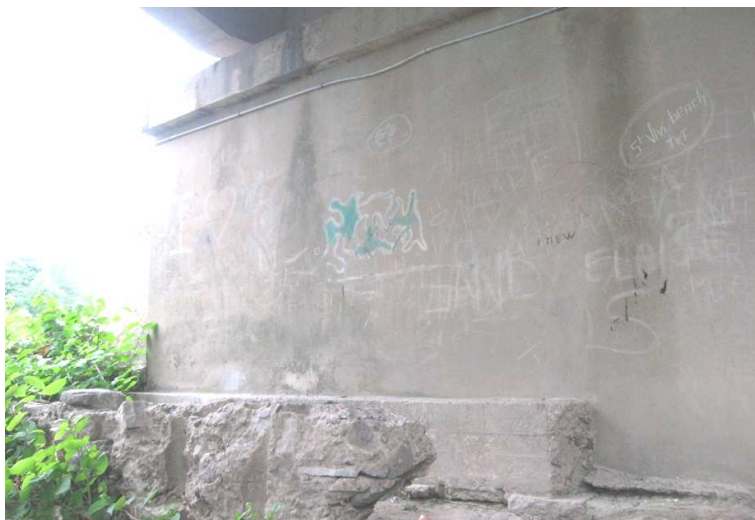
La berge adossée à la culée rive droite a subi un glissement de talus conduisant à la création d'une grande cavité.

Vue sur l'état du pied de la culée rive droite (C3)

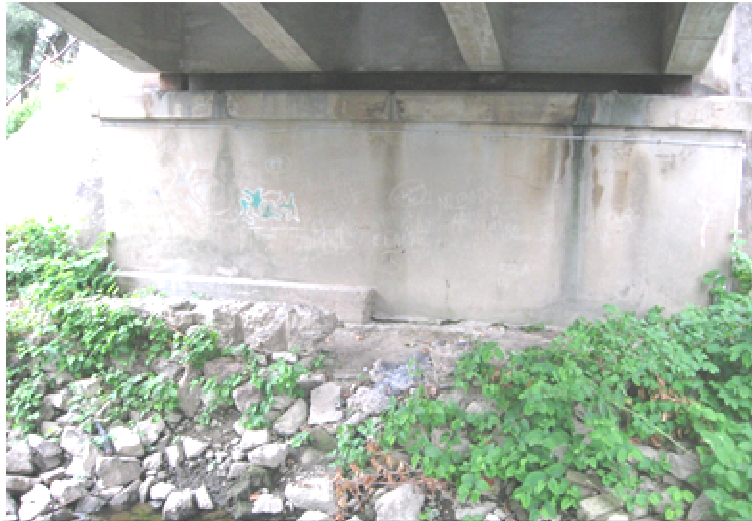
Vue sur l'état des enrochements et berge de la culée rive droite

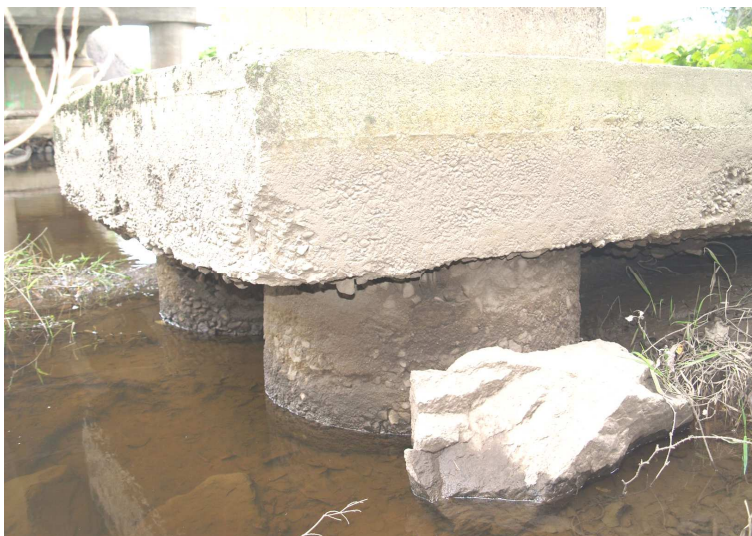
Les pieux des piles P1 et P2 se trouvant dans le lit mineur du Cher sont visibles du fait de la fuite des matériaux autour des appuis.

Affouillement et mise à nu des pieux de la pile P1
Rive Gauche – côté aval

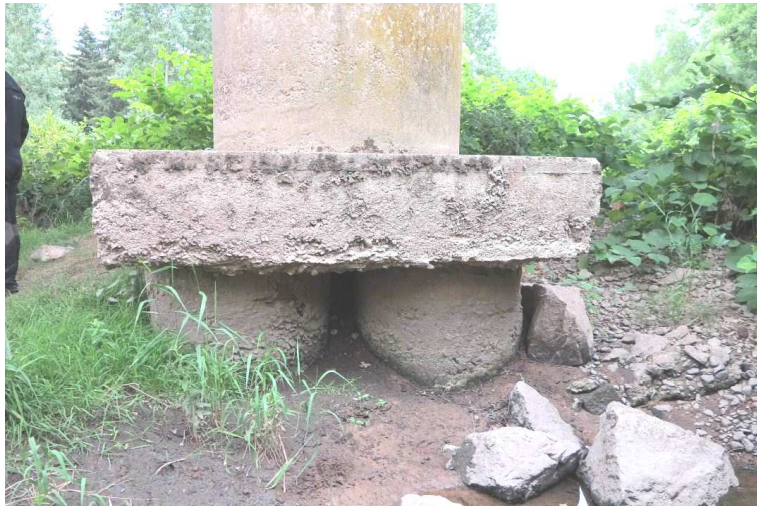
Affouillement et mise à nu des pieux de la pile P1
Rive Gauche – côté aval

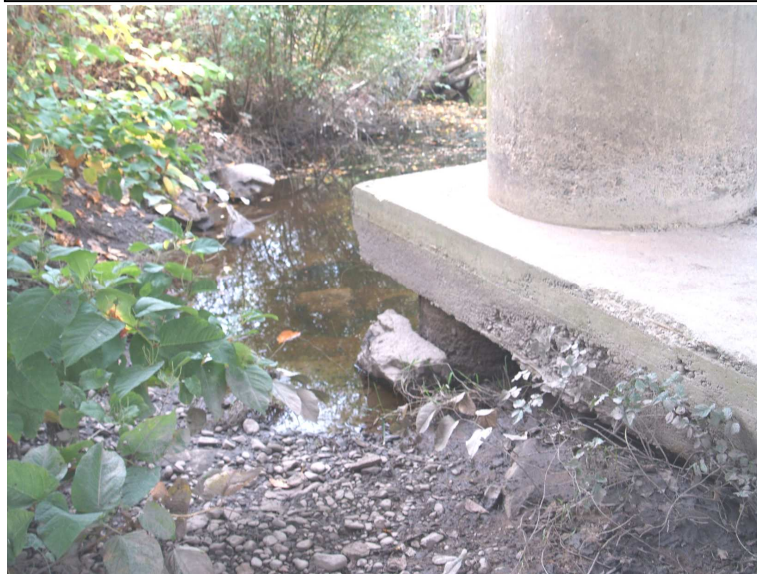
Trou créé par le remous au droit de la pile P1 - Rive Gauche

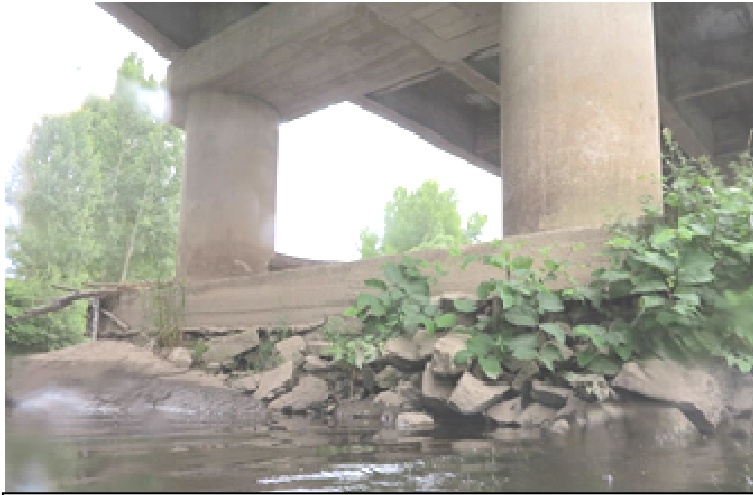
Les enrochements libres au droit de la pile P2 réalisé en 1987 pour protéger l'appui ne sont plus stables du fait de la diminution et le creusement du fond du lit du Cher. Son rôle de protection contre l'affouillement est très limité aujourd'hui.

Etat d'énrochement de protection de la pile P2
Rive droite – côté aval

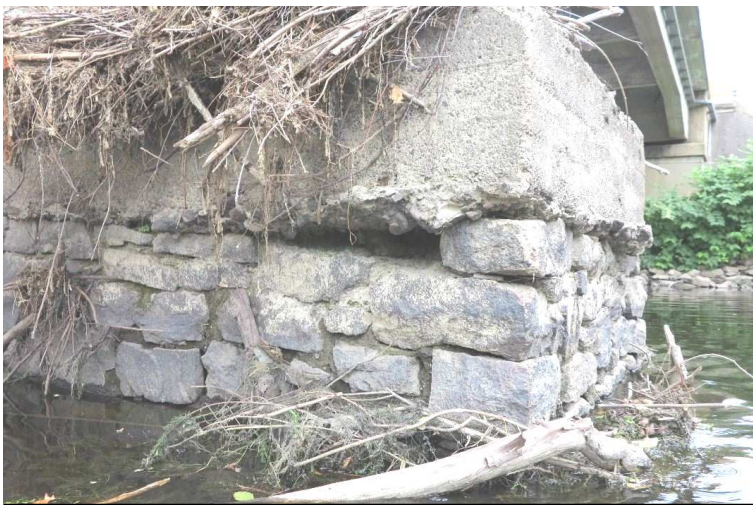
Etat de la maçonnerie de la pile P2 – côté amont

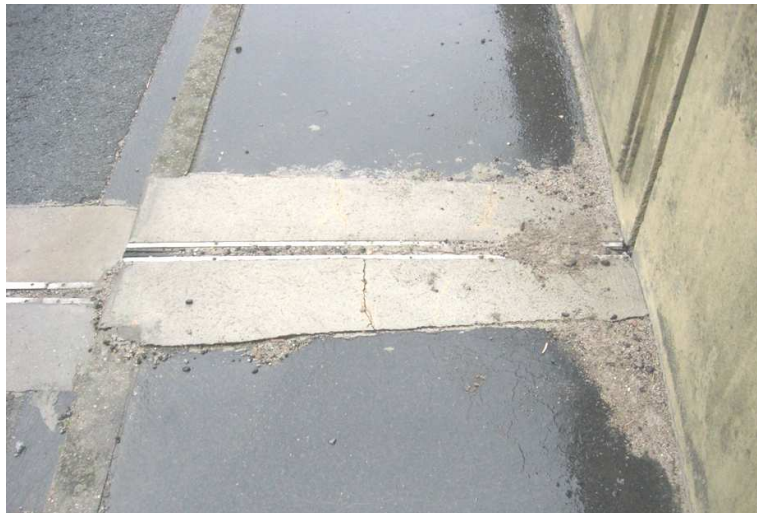
Joint de trottoir encombré - côté amont RD

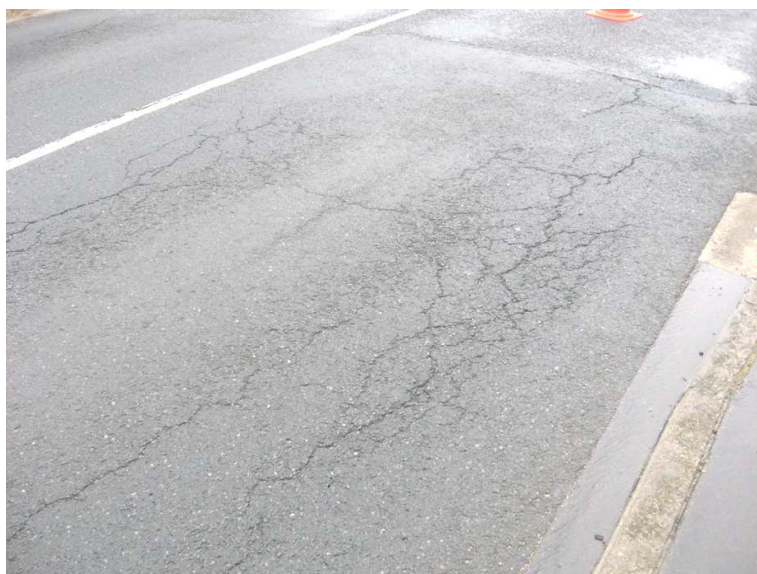
Fissures et léger orniéage - côté amont RD

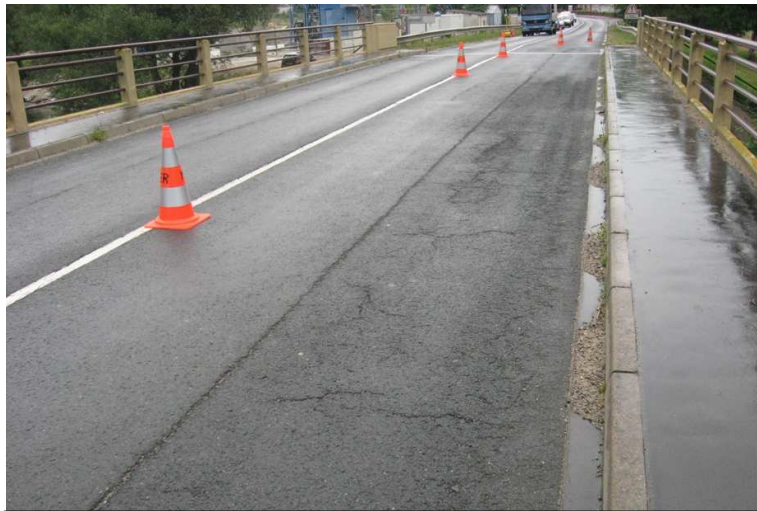
Fissure et orniérage le long de la chaussée, végétation à la naissance et dépôt des gravillons sur la longueur du caniveau – Coté Amont

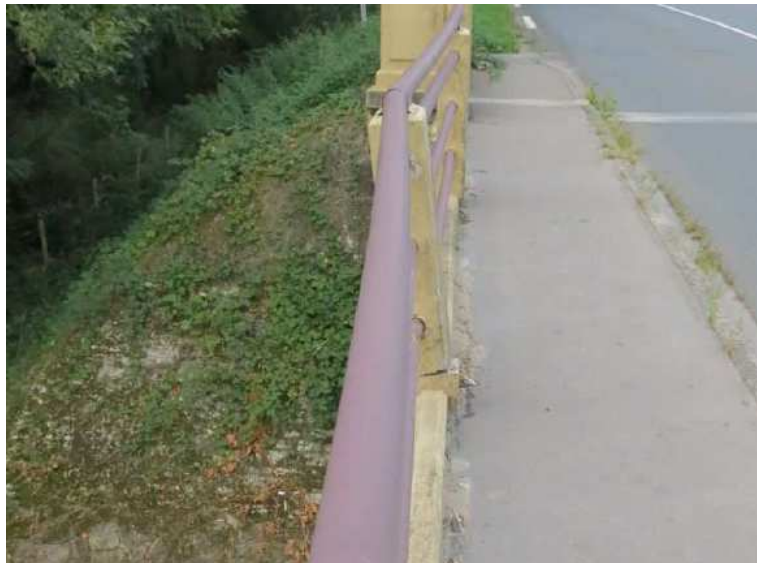
Les garde-corps sont dans un état critique. Les lisses sont très corrodées dont certaine est à la limite de ruine suite à la perte de matière et les perforations affectant les tubes. A noter aussi, le déversement d'un potelet suite à un choc de véhicule.

Garde-corps accidenté - côté amont rive gauche

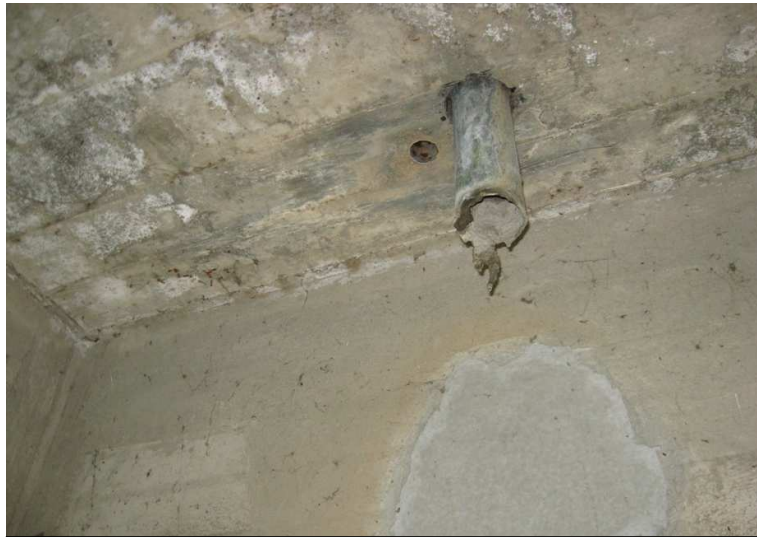
Stalactite sur hourdis – Intrados du tablier en béton armé

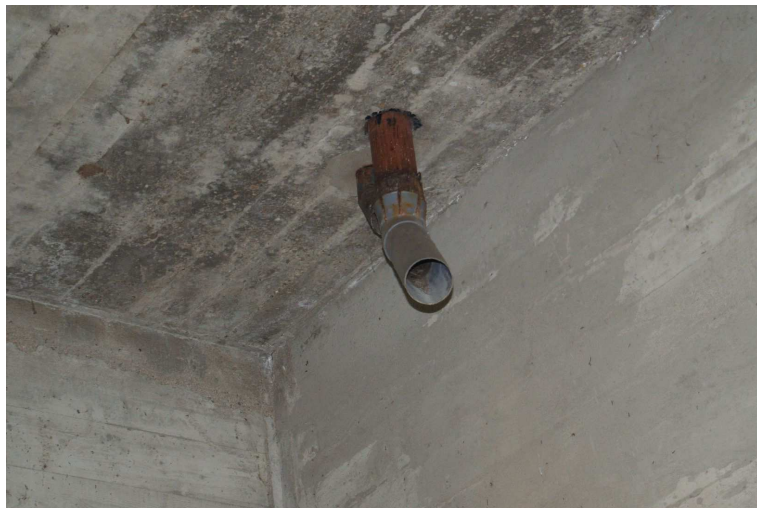
Gargouille obstruée
Trace d'humidité et calcite sèche

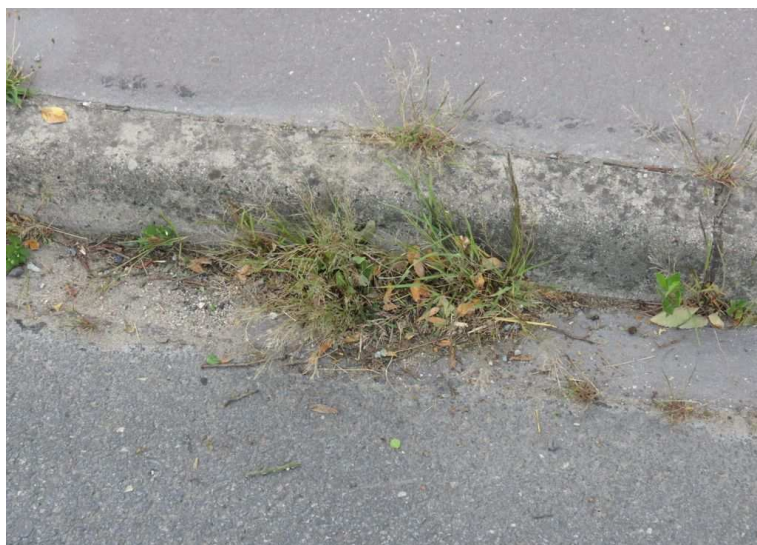
Gargouille obstruée et végétation
Au-dessus de la culée - côté rive gauche

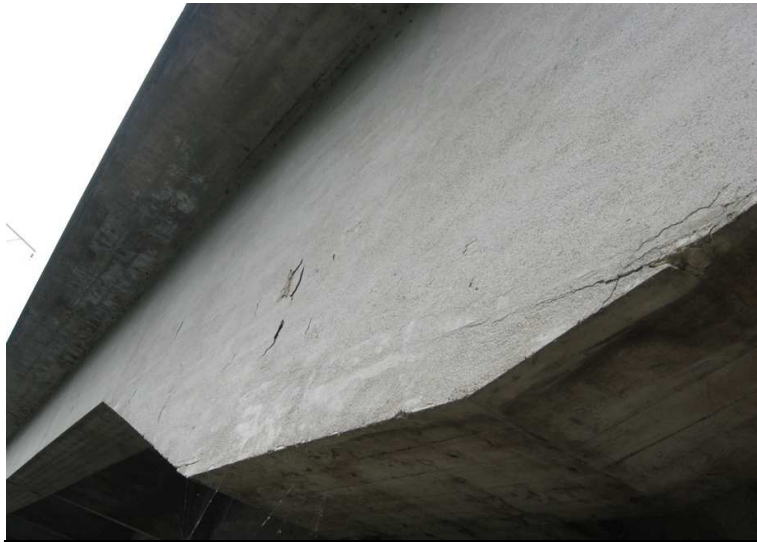
Epaufrement et aciers apparents - Poutres longitudinales côté aval

- nettoyage des parements avec un jet d'eau à haute pression,
- purge des parties instables du béton,
- traitement des aciers oxydés et ragréage de la surface de béton,
- traitement de certaines fissures par injection,
- renforcement latéral des poutres au droit des appareils d'appui,
- traitement général par application d'un revêtement de protection y compris l'imprégnation par un inhibiteur de corrosion,
- mise en place d'un produit anti-graffiti dans les culées,

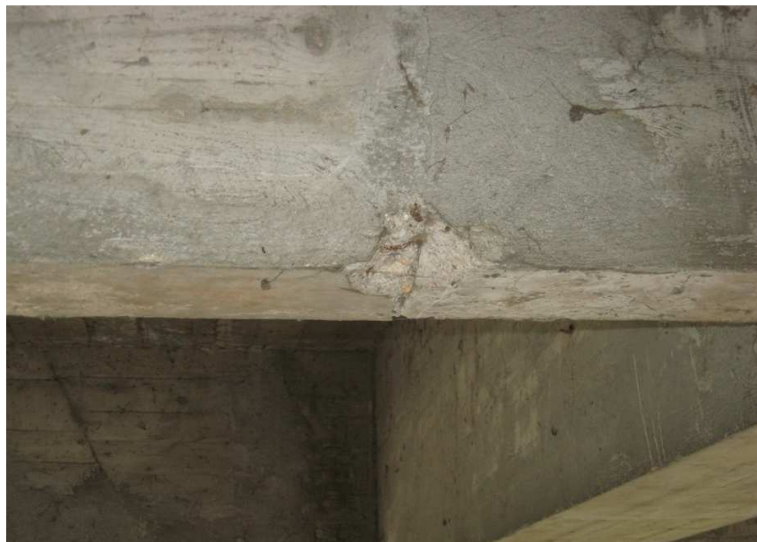
Eclat de béton – entretoise intermédiaire

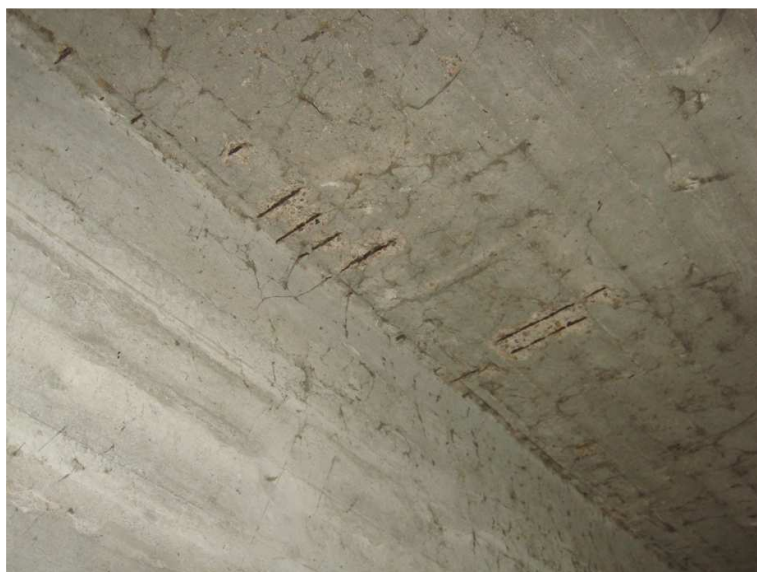
Aciers apparents corrodés – intrados du tablier

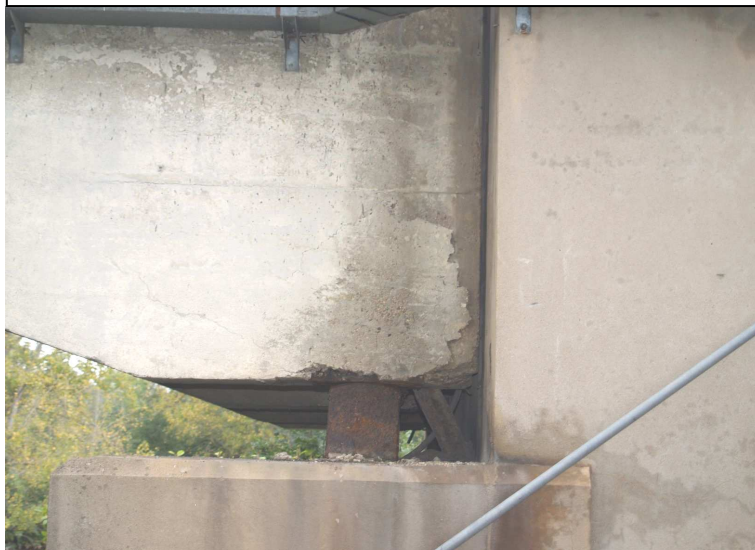
Les appareils d'appui sur l'ouvrage composés de balanciers en acier moulé sont dans un mauvais état.

Corrosion et inclinaison des appareils d'appuis rive droite - coté amont

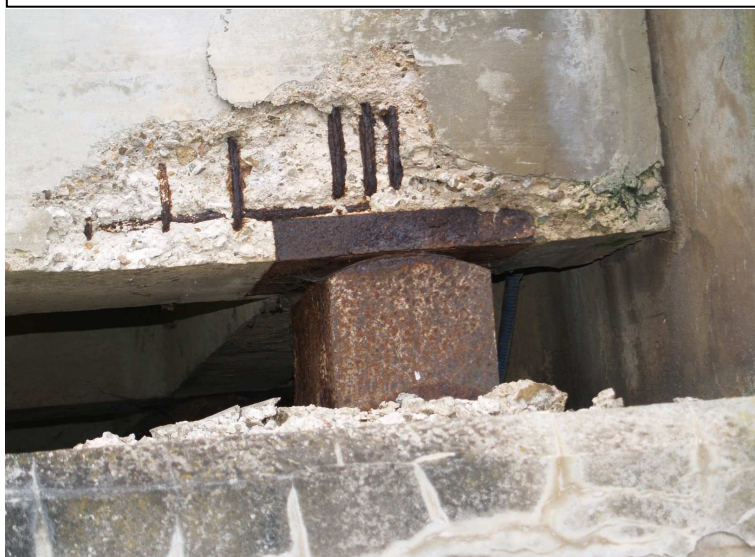
Les poutres, les entretoises et le hourdis comme indiqué dans les rapports et relevés dans le site sont un état moyen. Un éclatement de béton très important avec aciers apparents est observé sur les poutres de rive du tablier au droit des appareils d'appui. Ce problème est dû essentiellement au mauvais fonctionnement des appareils d'appui et au défaut de conception.

Eclatement de béton, Corrosion des aciers apparents
Poutre longitudinale et appareils d'appui mobile de la culée rive gauche -
côté aval

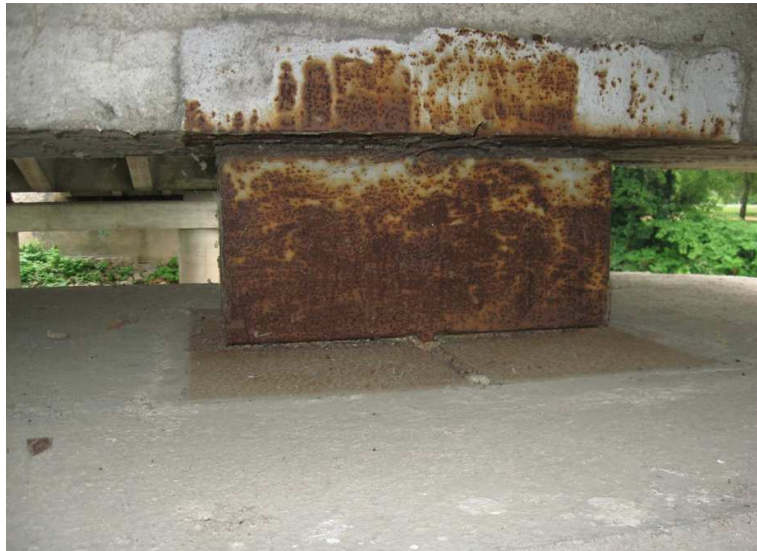
Epaufrure et aciers apparents - Poutres longitudinales côté aval

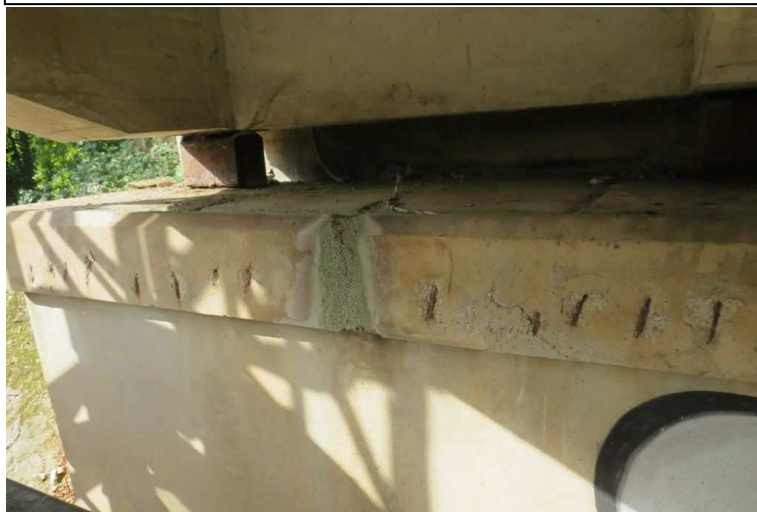
Eclat, aciers apparents corrodés, trace de calcite et couleur verte
– côté aval rive gauche

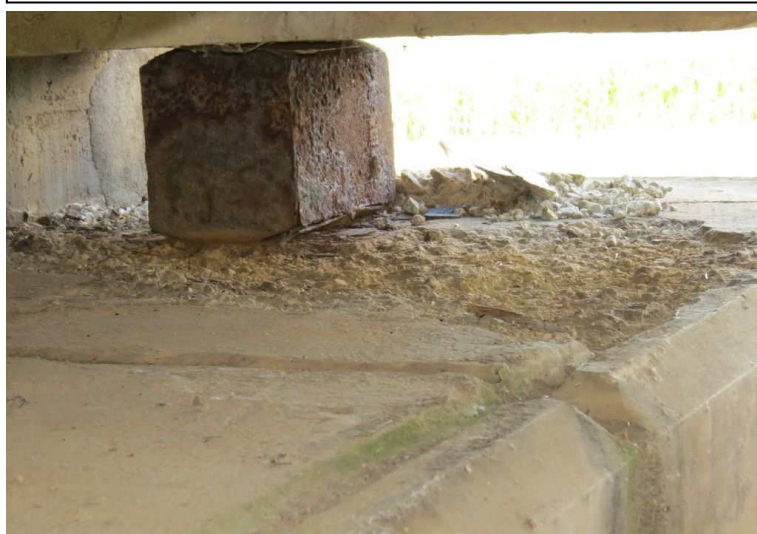
Désagrégation du béton – côté aval rive gauche
